Studi Kasus Terjadinya *Compressor Stuck* Pada *Engine Allison 250-C20* Pesawat Helikopter Bo-105 Dan Upaya Penanggulangannya

¹Rangka Pesawat, Fakultas Teknik, Universitas Nurtanio

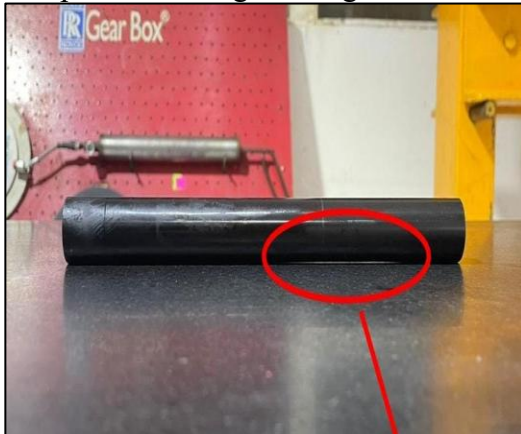
Gambar 7 N1 Shaft

1. N1 Shaft yang mengalami *Un-alignment*

N1 shaft dapat mengalami *un-alignment* (ketidaksejajaran) akibat hard landing. Ketidaksejajaran ini menyebabkan beban yang tidak seimbang saat *engine* beroperasi, meningkatkan getaran.

Berdasarkan penyebab terjadinya *compressor stuck*, perlu dilakukan upaya penanggulangan untuk permasalahan terhadap terjadinya *compressor stuck* pada *Engine Allison 250-C20* pada Helikopter BO-105 milik Pelita *Air Services* adalah melakukan penggantian langsung terhadap komponen dengan panduan *250-C20 Operation and Maintenance, Compressor Section*.

Setelah melakukan penggantian komponen N1 *shaft*, *spur adapter gearshaft*, dan *ball bearing 2-1/2*, *engine run check* dilaksanakan setelah *engine* dipasang kembali di pesawat. Pengoperasian *engine* dilakukan sesuai dengan *procedure* yang ditetapkan. Hasil dari *engine run check* menunjukkan bahwa tidak ada lagi masalah *compressor stuck*, yang berarti perbaikan telah berhasil dan masalah tersebut telah teratasi.

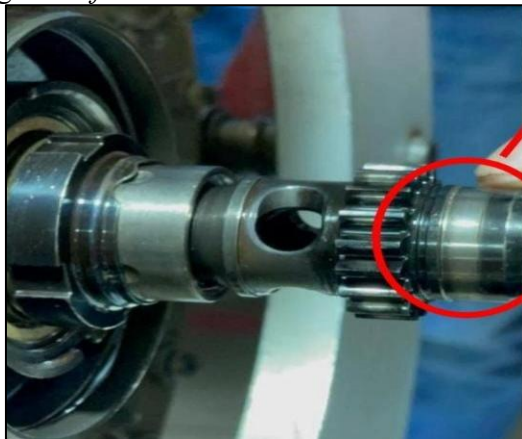
Gambar 8 *Spur Adapter Gearshaft*

2. *Spur Adapter Gearshaft* yang mengalami *scratch*

Dapat mengalami *scratch* (goresan) akibat hard landing. Benturan saat mendarat keras dapat menyebabkan pergeseran, sehingga permukaan *gearshaft* bergesekan dengan *shaft*.

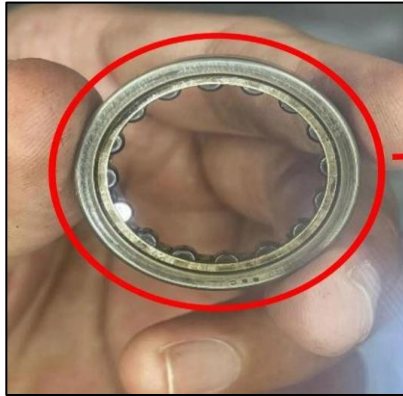
Gambar 9 *Ball Bearing 2-1/2*

3. Kerusakan pada *Ball Bearing 2-1/2*

Dapat terjadi *hard landing*. Guncangan saat mendarat keras menyebabkan deformasi dan ketidaksejajaran, sehingga bola-bola di dalam *bearing* tidak bergerak lancar, mempercepat keausan.
