Studi Kasus *Fuel Tank Leaking R/H Wing* Pada Pesawat Airbus A320neo Dan Penanggulangannya

Budi Mulyati¹, M. Rizky Oktavian¹, Tonie Habibie¹

¹Rangka Pesawat, Fakultas Teknik, Universitas Nurtanio

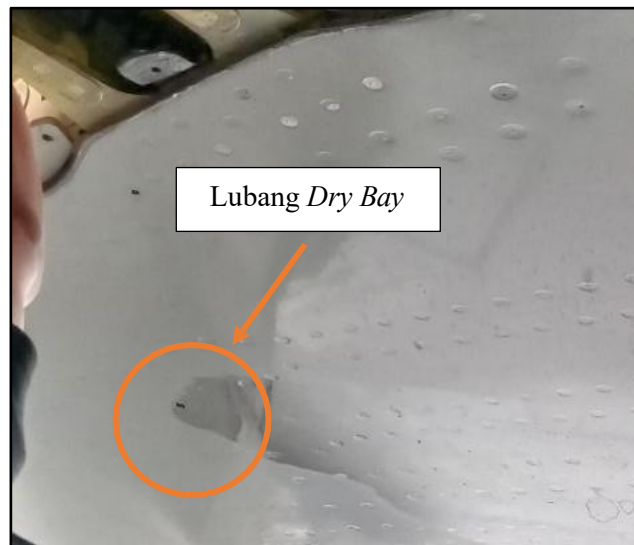
Gambar 9. Lubang *Dry Bay*

dilihat pada Gambar 9.

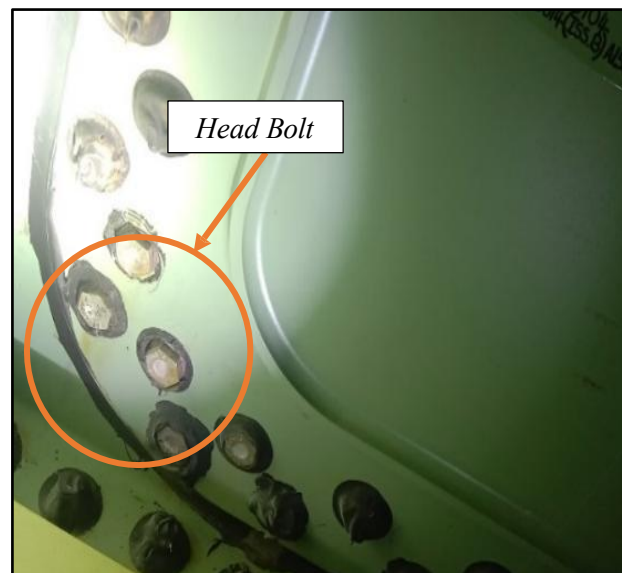
Gambar 10. Degradasi Material

Kebocoran ini diakibatkan oleh beberapa faktor seperti rusaknya *sealant* pada *head bolt* yang mengalami degradasi material akibat paparan bahan bakar yang tersisa, ketika kurang maksimalnya melakukan draining pada bahan bakar dan kontaminasi bahan bakar dari mikro organisme sehingga mengendap dan menguap yang dapat ,menyebabkan kerusakan pada *sealant*. Degradasi material pada *sealant* dapat dilihat pada Gambar 10.

Terjadinya kebocoran tangki bahan bakar pada sayap kanan (R/H wing) pesawat Airbus A320neo dipengaruhi oleh kombinasi faktor manusia dan degradasi material. Faktor manusia mencakup *complacency*, yakni kecenderungan teknisi menyepelkan prosedur karena menganggap draining tangki sebagai tugas mudah, serta *lack of awareness* yang dipicu oleh kelelahan, kekurangan tenaga kerja, dan tekanan operasional—kondisi ini meningkatkan risiko kesalahan dalam penerapan prosedur (Knezevic, 2020). Dari aspek material, *sealant* pada tangki integral—terutama jenis polisulfida—rentan terhadap aging termal oksidatif dan kerusakan akibat mikroba, yang mengurangi kekuatan dan elastisitas *sealant* sehingga

Dari hasil analisis dapat disimpulkan bahwa kebocoran pada *R/H wing tank* pesawat Airbus A320neo disebabkan oleh kerusakan sealant pada *head bolt* di area *RIB 6–7*, yang mengalami getas dan retak akibat paparan serta kontaminasi bahan bakar. Kebocoran ini menimbulkan risiko serius terhadap keselamatan penerbangan karena dapat menyebabkan kehilangan bahan bakar, ketidakseimbangan distribusi bahan bakar antar sayap, serta potensi kebakaran mengingat lokasinya yang berdekatan dengan mesin pesawat. Upaya penanggulangan dilakukan melalui *unscheduled maintenance* dengan melakukan *resealant* ulang pada area yang rusak. Untuk mencegah kejadian serupa, perlu dilakukan inspeksi rutin pada tangki bahan bakar serta pengawasan kualitas bahan bakar guna menjaga keandalan komponen dan integritas sistem tangki.

Analisis menyimpulkan bahwa kebocoran disebabkan oleh degradasi sealant dari paparan kimia, kontaminasi mikroba, dan guncangan penerbangan yang menyebabkan kelelahan material. Untuk mengatasi hal ini, direkomendasikan pelaksanaan reseal ulang berdasarkan panduan *Structure Repair Manual (SRM 51-76-12)*, dengan fokus pada area head bolt dan RIB bay 6–7 pada STA 360–376. Proses perbaikan harus melibatkan defueling, pembersihan mendalam, inspeksi struktur, dan penggantian sealant dengan teknik yang benar—sehingga mengembalikan integritas tangki dan meminimalkan risiko kebocoran berulang (Airbus FAST, 2018). Pendekatan ini memastikan reliabilitas sistem bahan bakar tetap tinggi dan keselamatan penerbangan tetap terjaga.
