## Analisis Korosi pada Lower Cowl Skin Thrust Reverser Boeing 737-800 PK-LZS

Ahmad Azhari Kemas<sup>1</sup>, Tonie Habibie<sup>1</sup>, Budi Mulyati<sup>\*1</sup>

<sup>1</sup>Program Studi Rangka Pesawat, Universitas Nurtanio, Jl.Pajajaran No.219 Bandung

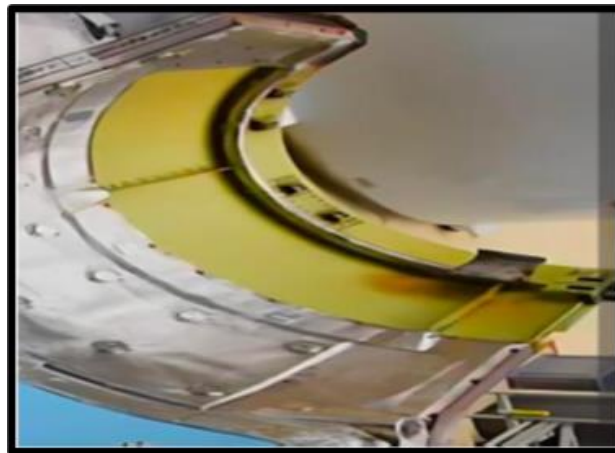
Gambar 1. *Identification damage location*

Identifikasi lokasi kerusakan (*damage location identification*) berfungsi untuk menentukan secara tepat area atau bagian dari komponen pesawat yang mengalami kerusakan, sehingga proses perbaikan dapat dilakukan sesuai dengan prosedur yang berlaku dan merujuk pada dokumentasi teknis yang akurat. Sebagaimana terlihat pada gambar, Aft Cowl Thrust Reverser dengan nomor part number 315A2295 merupakan nomor bagian (*part number*) dari komponen Aft Cowl pada sistem thrust reverser dan serial number 007456. Kerusakan yang teridentifikasi adalah korosi pada bagian aft cowl, dengan nomor part 315A2111, yang merupakan bagian struktural dari komponen utama Aft Cowl Thrust Reverser tersebut. Identifikasi ini menjadi dasar penting dalam menentukan jenis perbaikan (*repair method*) yang akan dilakukan sesuai dengan *Structural Repair Manual*, dapat dilihat pada Gambar 1.

Korosi yang sudah teridentifikasi secara spesifik, selanjutnya dalam prosedur repair adalah "remove fastener" atau pelepasan pengikat yang menghubungkan panel Aft Cowl dengan struktur sekitarnya. Hal ini penting untuk membuka akses terhadap area yang mengalami korosi sehingga proses pembersihan, treatment, atau penggantian material dapat dilakukan dengan optimal (Martin dkk., 2021).
