ANALISIS TERJADINYA GAP PADA RIB 1341 DAN RIB 1495 PYLON ASSEMBLY EC 225 TERHADAP STOPER JIG 6302 332A 24 2000 00/36

Idan Ramdhani ¹⁾, H. Abu Bakar, MSAE ²⁾

Teknik Penerbangan Fakultas Teknik
Universitas Nurtanio Bandung

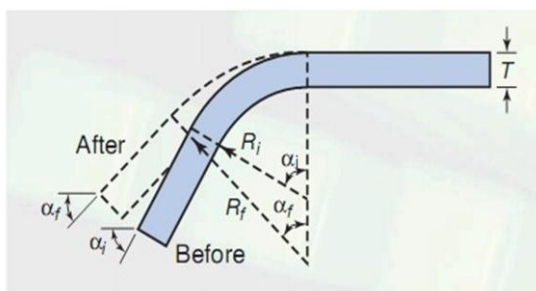
Gambar 5 Fenomena *Springback*

Masalah terbesar pada proses pembengkokan dalam hal ini yaitu dengan menggunakan *rubber press* adalah terjadinya pemegasan kembali atau yang dikenal dengan *springback*. Terjadinya *springback* pada proses *bending* adalah sesuatu yang tidak bisa dihindari. Secara ringkas dapat dikatakan bahwa akibat terjadinya *springback*, maka setelah dikeluarkan dari cetakan (*dies*), bentuk benda kerja akan berbeda dengan bentuk cetakan (lihat gambar 5). Pada umumnya fenomena ini akan menjadi masalah pada komponen-komponen yang akan dirakit. Ukuran ataupun bentuk yang menyimpang dari rancangan (*design*) akan menyulitkan proses perakitan. Untuk itu perlu dilakukan koreksi pada bentuk cetakan ataupun dengan mengubah prosesnya.

Karena *springback* ini merupakan suatu yang tidak bisa dihindari, maka perbedaan sudut pada setiap benda kerja setelah *finish forming* pasti akan terjadi, oleh karena itu perlu adanya spesifikasi yang memberikan toleransi seberapa besar penyimpangan itu boleh terjadi. Pada pembahasan ini spesifikasi mengacu pada HS (*Helicopteres Standard*) 5043 yang dikeluarkan oleh Eurocopter.

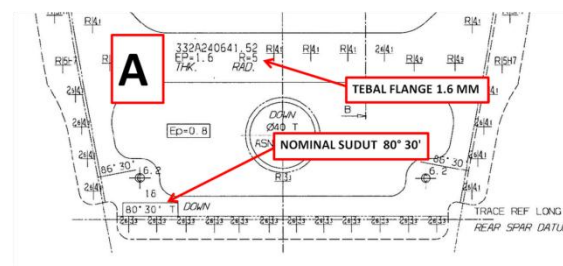
Gambar 6 Nominal Sudut Rib 1341 (A)

Nominal sudut sesuai dengan gambar 332A 24 0641 53 adalah 99°30'

Dari 20 sampel pengukuran yaitu 10 sampel *rib* 1341 dan 10 *rib* 1495, maka tidak ditemukan nilai yang menyimpang, karena masih dalam batas toleransi sesuai dengan spesifikasi yang digunakan.

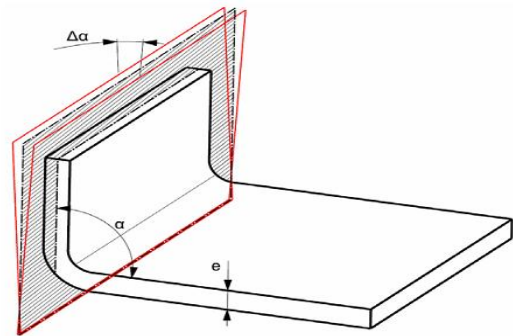
Gambar 8 Toleransi Perubahan Sudut (α) tergantung pada Tebal Pelat (e)

Pada tabel 3 daerah yang diberi tanda persegi merah menunjukkan referensi nilai ukuran untuk pemeriksaan sudut *flange rib* 1341 dan *rib* 1495. Seperti terlihat pada gambar 4.9 dan 4.10 bahwa tebal *flange* pada *rib* 1341 dan *rib* 1495 adalah 1.6 mm, maka toleransi sudutnya adalah $\pm 1^\circ$.
