KAJIAN LOW OIL PRESSURE PADA PROPELLER GEARBOX ENGINE CT7-9C PESAWAT CN-235 PK-XNG dan CARA PENANGGULANGANNYA

Yoga Gustiawan¹, Bona P. Fitrikananda²
Program Studi Motor Pesawat Fakultas Teknik
Universitas Nurtanio Bandung

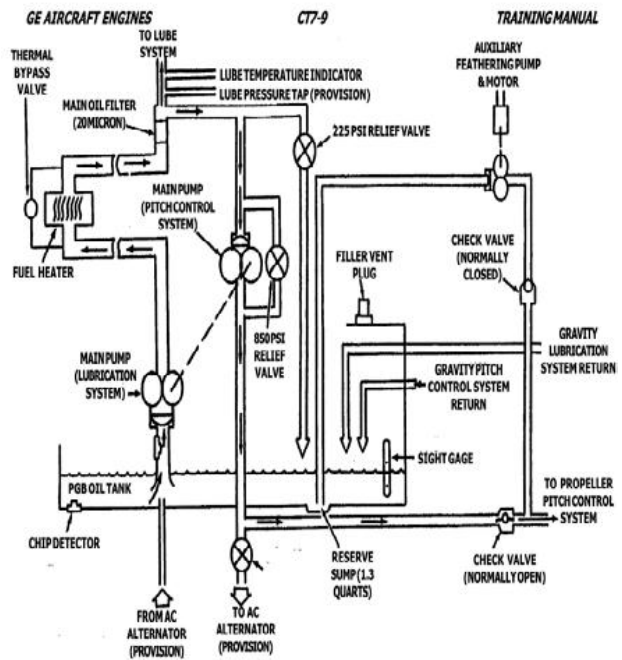
Gambar 1 Operasi Oil System PGB

Selain itu sesuai dengan *schematic* diagram yang dapat kita lihat pada gambar dibawah ini bahwa *PGB oil system* memiliki hubungan juga dengan *propeller pitch control system* dimana apabila *pressure* yang dihasilkan kurang ada kemungkinan perubahan *pitch propeller* dalam menghasilkan gaya dorong juga tidak akan maksimal sehingga sangat berbahaya apabila itu terjadi ketika pesawat *take off*, terlebih lagi konsumsi bahan bakar akan lebih boros karena putaran *engine* yang besar tidak dapat menghasilkan tenaga yang besar akibat *pitch propeller* yang tidak maksimal.

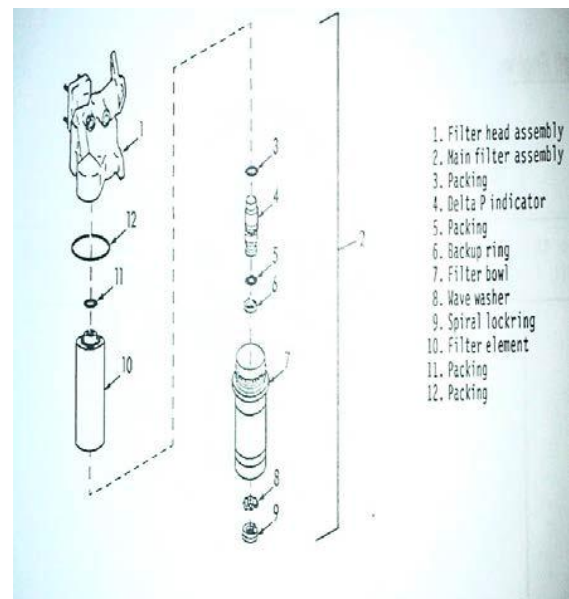
Gambar 2 Main filter Assembly

Seperti yang telah dibahas sebelumnya, penyebab terjadinya *low oil pressure propeller gearbox* pada pesawat CN-235 PK-XNG dikarenakan pada *filter* terdapat kotoran berupa partikel-partikel metal hasil dari putaran *gearbox* yang mengakibatkan *clogged*.

Jadi dapat diketahui bahwa upaya penanggulangan yang harus dilakukan adalah penggantian *filter* dan *gearbox* dengan yang baru.

1. Memasang *warning notices* pada *engine panel*.
2. Meyakinkan *engine* satu dan dua mati.
3. Pada *overhead maintenance panel* :
 - a. Meyakinkan *pushbutton swich* pada ENG/FADEC GND PWR/1(2) off.
 - b. Memasang *warning notices*.
 - c. Membuka *engine cowl*.
4. Prosedur :
 - a. Melepas *filter element*.
 - b. Melepas *electric master chip detector*.
 - c. Meinspeksikan *electric master chip detector*.
 - d. Membersihkan *electric master chip detector*.
 - e. Memasang *electric master chip detector* dan *element filter* yang baru.
5. Proses terakhir
 - a. Meyakinkan area kerja bersih dan tidak ada *tools* yang berantakan .
 - b. Menutup *engine cooling*.
 - c. Melepas *warning noties*.
 - d. Membuat catatan di *logbook*.
