ANALISIS TIDAK BERFUNGSIONYA FLAP PADA WAKTU DIGERAKKAN DARI 0 SAMPAI 25 UNIT PADA PESAWAT BOEING 737-300 PK-CJT

Achmad Kamil Fadilla¹, FX. Djamari²
Program Studi Teknik Penerbangan Fakultas Teknik
Universitas Nurtanio Bandung

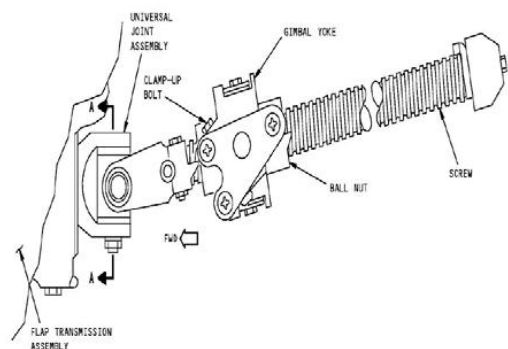
Gambar 2 Transmission no 2,7

Jackscrew terdapat pada setiap *flap* yang berfungsi untuk menggerakkan *flap* naik dan turun untuk menambah luas permukaan sayap pada pesawat. Dan akan menghasilkan gaya hambat dan gaya angkat pada pesawat. *Jackscrew* pada *flap* terbagi atas delapan bagian, empat di sayap kanan dan empat di sayap kiri. Dan di masing-masing sayap, *jackscrew* terdapat tiga di bagian *outboard* dan satu di bagian *inboard*. Permasalahan yang ditemukan adalah kegagalan fungsi pada *jackscrew* nomer dua di bagian sayap sebelah kiri.

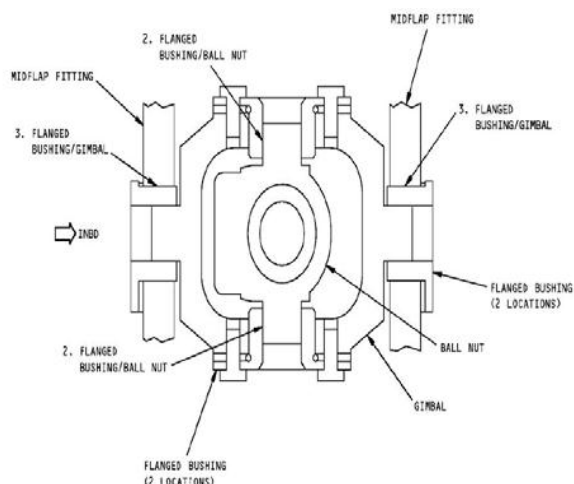
Gambar 4 Flap Ballscrew

Penyebab macet atau terjepitnya *Jackscrew ballnut* pada *flap* yang menyebabkan tidak bergeraknya *flap* ketika digerakkan dari 0 sampai 25 unit adalah kurangnya pelumasan pada *jackscrew ballnut* yang mengakibatkan ausnya *screwjack*. Sehingga ketika pilot menggerakkan *flap lever* pada *cockpit* maka *flap* bergerak dan gimbal akan mengikis *jackscrew* yang akan menyebabkan ausnya *jackscrew*. Dan membuat macet atau terjepitnya *jackscrew*

Pada *aircraft maintenance manual* yang menyangkut tentang masalah tidak berfungsinya flap ketika digerakkan dari 0 sampai 25 unit yang diakibatkan terjepit atau macetnya *Jackscrew ballnut*, cara penanggulangannya adalah dengan cara mengganti *JackscREW* yang mengalami masalah.
