# ANALISA KERUSAKAN *IGNITION EXCITER* APU TIPE TCN-1031 PADA PESAWAT BOEING 737- 300 PK-MBP

Yardla<sup>1</sup>, Subijanto<sup>2</sup>  
Program Study Avionik Fakultas Teknik  
Universitas Nurtanio Bandung

Pada saat dilapangan ditemukan pesawat Boeing 737-300 PK-MBP mengalami kegagalan *starting engine Auxiliary Power Unit* (APU) yang di akibatkan tidak adanya suara percikan api (*no spark output*) pada komponen *ignition exciter* tipe TCN-1031 yang di sebabkan arus yang masuk pada rangkaian *ignition exciter* sebesar 4 *ampere* melebihi ketentuan maksimal yang sudah di anjurkan pada *Component Maintenance Manual* (CMM) yaitu maksimal 3 *ampere*.

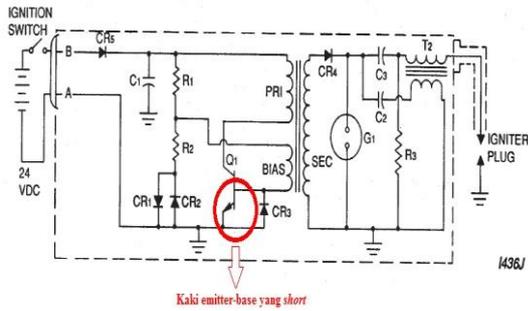
Gambar 5 Kerusakan Transistor Q<sub>1</sub>

Dari hasil pengetesan pada tabel 3 diatas dapat di ketahui bahwa sebab rusaknya *ignition exciter* tipe TCN-1031 karena kaki *emitter-base* mengalami *short*, sehingga arus yang mengalir pada rangkaian *exciter* sebesar 4 *ampere* melebihi maksimum arus yang di izinkan yaitu maksimal 3 *ampere* yang mengakibatkan *no spark output* pada *ignition exciter*. Gambar kerusakan transistor dapat dilihat pada gambar 5 dengan gambar kaki transistor Q<sub>1</sub> pada gambar 6.

Bila kita mengacu pada *data sheet* karakteristik transistor Q<sub>1</sub> MJ11032 dengan *part no* 10-374101 tegangan *emitter-base* sebesar 5 VDC dengan arus *base* sebesar 2 *ampere* apabila *exciter* bekerja secara normal maka resistansi yang dihasilkan adalah 2.5 Ω, karena resistansi transistor Q<sub>1</sub> adalah 0 maka arus yang masuk ke rangkaian *ignition exciter* lebih dari 3 *ampere*.

Setelah diketahui penyebab *high input current* pada *exciter* yang mengakibatkan *no spark output* maka langkah selanjutnya adalah mengganti transistor Q<sub>1</sub> yang telah rusak dan memasang transistor Q<sub>1</sub> yang baru dan melakukan penyetelan *spark rate, input current, dan output voltage* guna
