ANALISIS TERJADINYA *APU AUTO SHUTDOWN* DI PESAWAT AIRBUS A320-200

Abyan Fadhil¹, H. Abu Bakar, MSAE²
Program Studi Teknik Penerbangan Fakultas Teknik
Universitas Nurtanio Bandung

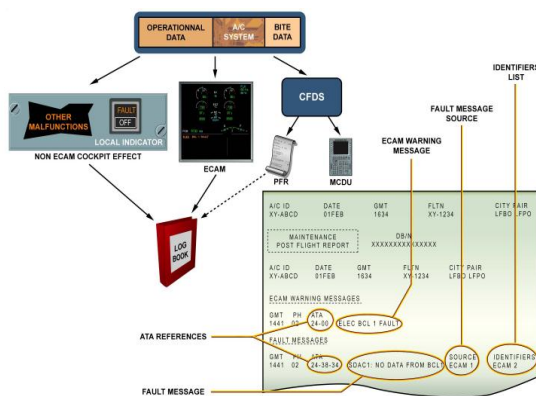
Gambar 2 Cockpit Effect dan PFR

Dengan demikian dari gambar III.2 diatas, dapat dibaca terjadinya *auto shutdown* pada *Auxiliary Power Unit (APU)* disebabkan oleh

Ignition Exciter yang tidak berkerja dengan semestinya dan terjadi kasus *auto shutdown no flame*.

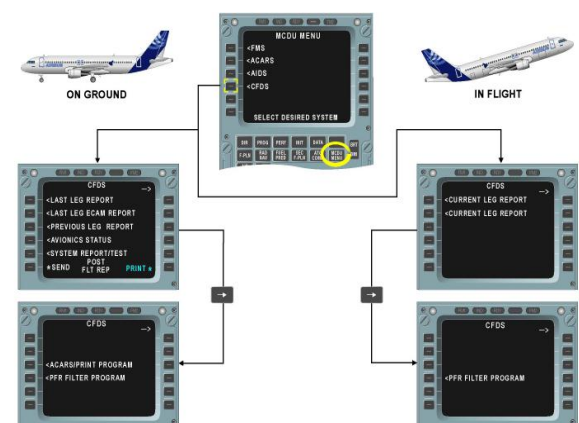
Gambar 3 CFDS Report

Setelah proses *print* selesai, maka dapat dibaca dan disimpulkan bahwa penyebab

terjadinya *APU auto shutdown no flame* terjadi karena munculnya **IGNITION UNIT SHOW SHORT CIRCUIT**. Maka perlu dilakukan pemeriksaan pada komponen yang mengalami kerusakan tersebut.

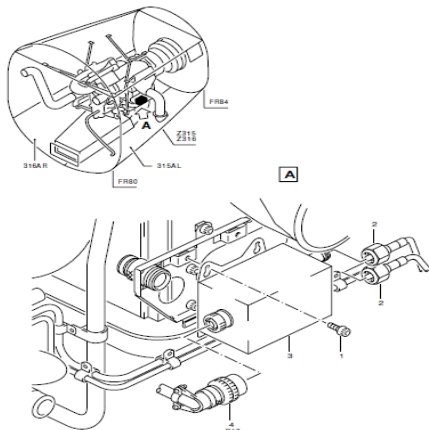
Gambar 4 Remove Ignition Unit

Periksalah *electrical connector* P10 *ignition unit* dari kerusakan atau terkontaminasi. Jika *electrical connector* P10 dalam keadaan baik, gunakanlah *MULTIMETER Standard* untuk memeriksa *resistance* dengan cara menyilangkan antara *pin 2* dengan *pin 1*, dan *pin 1* dengan *pin 3*.

Setelah melakukan pemeriksaan menggunakan *multimeter standard*, *electrical connector resistance* masih masuk dalam batas spesifikasinya.

Dengan demikian dapat disimpulkan bahwa *Ignition Unit* masih dalam keadaan baik, tidak ada masalah dan dapat dipasang kembali.

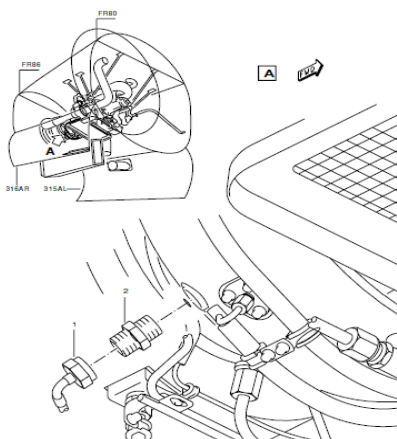
Gambar 5 Remove Igniter Plug

Setelah *igniter plug* terlepas, ditemukan bahwa *igniter plug* terbakar yang disebabkan oleh terjadinya arus pendek (*short circuit*) pada *igniter exciter*, seperti yang dijelaskan pada Post Flight Report (PFR).

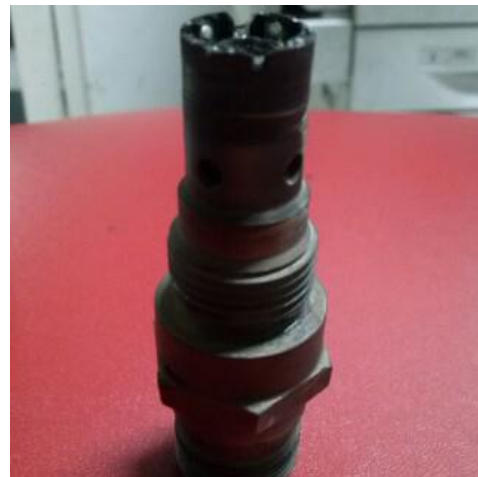
Gambar 6 Igniter Plug

Pemeriksaan igniter plug dengan melihat dimensional igniter plug. Dikarenakan igniter plug terbakar dan tidak dapat digunakan kembali maka disimpulkan bahwa igniter plug harus mengalami pergantian dengan igniter plug yang baru.

Dari hasil pemeriksaan komponen, *Igniter plug* berfungsi untuk memberikan percikkan api pada saat APU *starting*. Bila *igniter plug* tidak berfungsi dengan baik maka akan terjadi *auto shutdown* pada APU, dan APU mengalami mati secara tiba-tiba. Upaya penanggulangannya yaitu dengan mengganti

komponen *igniter plug* dengan yang baru karena komponen tersebut tidak dapat digunakan lagi dan tidak mungkin untuk melakukan perbaikan komponen.
