**ANALISIS PENGENDALIAN KUALITAS PRODUK DENGAN
METODE ROOT CAUSE ANALYSIS (RCA)
(Studi Kasus: Gravier Lighted Panel Circuit Breaker L Pesawat
NC212i Di PT Dirgantara Indonesia)**

Mega Dwi Puspita, NPM: 26201116012

Program Studi Teknik Industri Fakultas Teknik

Universitas Nurtanio Bandung.

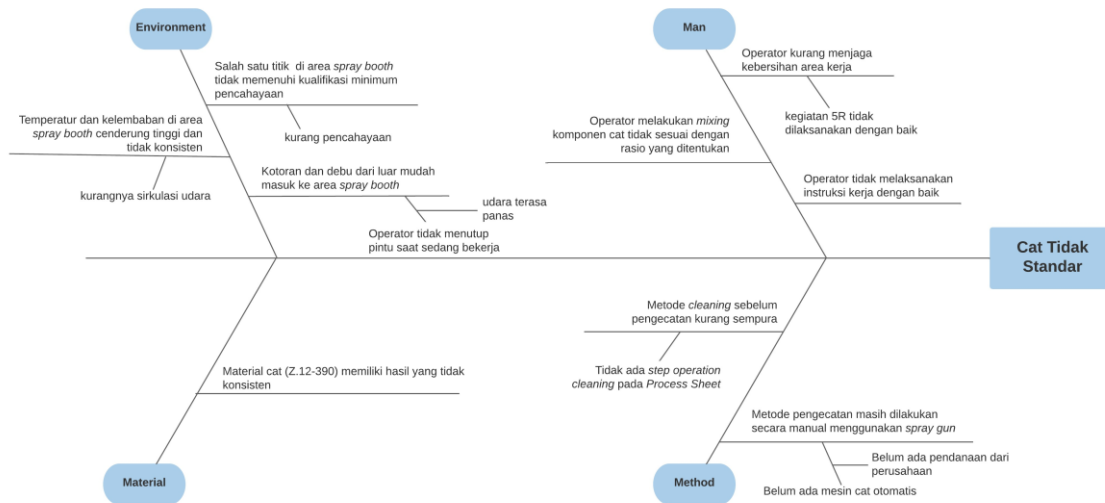
Gambar 3.4 Diagram *Fishbone Defect* Cat Tidak Standar

Dari diagram *fishbone* diatas, dapat dilihat bahwa penyebab *defect* “cat tidak standar” pada *Gravier Lighted Panel Circuit Breaker L* berasal dari empat faktor, yaitu faktor manusia (*man*), faktor lingkungan (*environment*), faktor material, dan metode (*method*). Berikut uraian dari keempat faktor tersebut.

Pada diagram *fishbone* diketahui bahwa terjadinya *defect* “cat tidak standar” yang berasal dari faktor manusia (*man*) berasal dari tiga penyebab utama, diantaranya operator kurang menjaga kebersihan area kerja yang menyebabkan ikut menempelnya kotoran pada hasil pekerjaan, operator mencampur komponen cat (*mixing*) tidak sesuai dengan rasio yang sudah ditentukan yang menyebabkan hasil akhir cat tidak

sesuai dengan yang diinginkan, dan operator tidak melaksanakan instruksi kerja dengan baik sehingga menyebabkan terjadinya *reject* berulang akibat hasil pengecatan tidak sesuai dengan kebutuhan.

Dari faktor lingkungan terdapat tiga hal yang menyebabkan terjadinya *defect* cat tidak standar, diantaranya adalah salah satu titik di area *spray booth* tidak memenuhi kualifikasi minimum pencahayaan yang membuat operator tidak dapat melihat secara maksimal saat bekerja, temperatur dan kelembaban di area *spray booth* cenderung tinggi karena kurangnya sirkulasi udara yang membuat operator tidak nyaman saat bekerja, lalu kotoran dan debu dari luar mudah masuk ke area *spray*

booth yang disebabkan oleh operator tidak menutup pintu saat sedang bekerja.

Terdapat dua penyebab terjadinya *defect* “cat tidak standar” akibat pelaksanaan metode yang kurang tepat yaitu metode *cleaning* sebelum pengecatan kurang sempurna karena tidak adanya perintah kerja untuk *cleaning surface* pada *Process Sheet* yang digunakan oleh operator, kemudian metode pengecatan yang masih dilakukan secara manual menggunakan *spray gun* yang bisa menyebabkan kerataan permukaan cat pada panel tidak stabil.

Terdapat satu buah penyebab terjadinya *defect* “cat tidak standar” yang disebabkan oleh faktor material, yaitu hasil pengecatan dari material cat dengan nomor material Z.12-390 tidak konsisten dari segi warna,

tekstur, dan kerekatan jika diaplikasikan di waktu yang berbeda, oleh operator yang berbeda, dengan komposisi yang sama, lokasi yang sama, dan metode yang sama. Dibandingkan dengan cat dengan nomor material lainnya, cat dengan nomor material Z.12-390 memiliki hasil akhir (*finish*) yang berbeda-beda pada setiap pengerjaannya, sedangkan cat dengan nomor material lain memiliki hasil akhir yang sama pada setiap pengerjaannya.

- 1) Menerapkan kegiatan 5R dengan pengawasan dari *leader*.
- 2) Mengganti metode pengukuran saat *mixing*.
- 3) Membuat jadwal pengerjaan harian sesuai dengan prioritas produksi.
- 4) Dilakukan pemeriksaan dokumen dan *briefing* sebelum memulai pekerjaan.
- 5) Memperbaiki kondisi ruangan *Spray Booth Paint Shop Bonding Composite*.
- 6) Mengalihkan pekerjaan sementara ke *Spray Booth Paint Shop Delivery Center*.
- 7) Memberikan pelatihan (*training*) kepada operator mengenai K3LH dan *refreshment training*.
- 8) Ditambahkan *step operation cleaning* pada *process sheet*.
- 9) Melakukan pengajuan alat pengecatan yang lebih modern.
- 10) Mengganti material cat Z.12-390.
