TERJADINYA LOW PRESSURE HYDRAULIC SYSTEM PADA ENGINE DRIVEN PUMP (EDP) ENGINE NO.2 PESAWAT BOEING 737-800 NG PK-GEP

Ahmad Nasir¹, Bona P. Fitrikananda, Dipl.Ing²
Program Studi Motor Pesawat Terbang Fakultas Teknik
Universitas Nurtanio Bandung

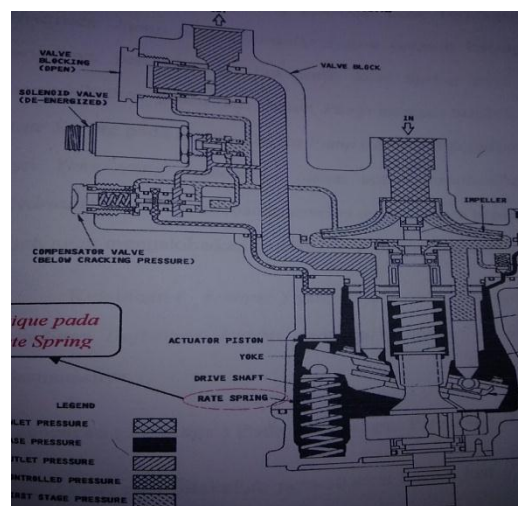
Gambar 1 Engine Driven Pump Scematic

Hal ini dipengaruhi oleh beban (*Load*) yang di terima oleh komponen, di terima secara berulang-ulang (*Cycling*). Akibatnya profil komponen tersebut yang berupa *Rate Spring* itu berubah.

Kelelahan pada *Rate Spring* ini terjadi akibat adanya pembebanan oleh *Yoke* yang mana fungsi dari *Yoke* adalah mendorong piston agar posisi piston tidak simetris, antara posisi piston pada saat

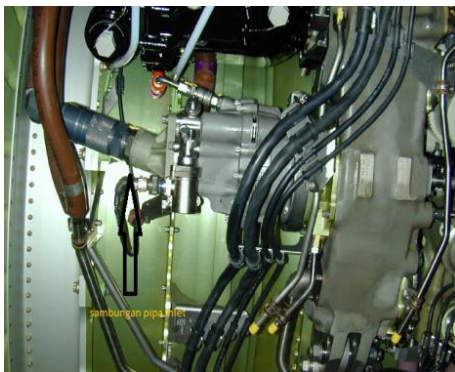
Pada saat dilakukan pemeriksaan bagian luar (*External Inspection*) dari *Engine Driven Pump (EDP) Hydraulic System* pada **Boeing 737-800 NG** ditemukan adanya *Hydraulic Fluid* yang menetes pada komponen *Engine Driven Pump (EDP)*.

Setelah diperiksa kebocoran (*Leakage*) terjadi pada sambungan *Pipa*

Inlet Hydraulic Pump. Kebocoran tersebut diakibatkan oleh seal nya mengalami kerusakan, karena lamanya seal digunakan, jika seal ini mengalami kerusakan, maka sebagian *Hydraulic Fluid* yang mengalir akan meresap ke *Seal* yang rusak tersebut dan akibatnya akan mengurangi jumlah dan tekanan hidrolik (*Hydraulic Pressure*) yang menuju ke sistem yang menggerakkan unit-unit penggerak pada *Landig Gear* dan *Flight Control*. Jumlah (*Quantity*) *Hydraulic Fluid* yang mengalir ke sistem akan berkurang pula pada saat kembali ke *Reservoir*, tentunya hal ini akan menyebabkan gangguan pada standar *Flow Hydraulic System* yang telah ditentukan oleh AMM (*Aircraft Maaintenance Manual*).

Gambar 2 Kebocoran pada pipa Inlet

3. Penanggulangan kerusakan yang terjadi pada *Hydraulic System* adalah dengan cara melakukan penggantian pada komponen *Hydraulic Pump* yaitu *Rate Spring* dan *O-Ring Seal* pada pipa sambungan *Inlet Hydraulic Pump*.

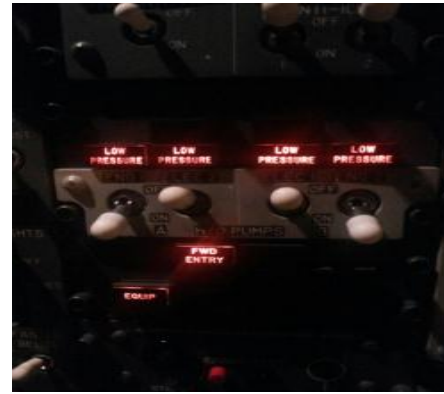
Gambar 3 Hydraulic Pressure Indicator

Adanya kesalahan penunjukan tekanan pada *Hydraulic Pressure Indicator* menyebabkan pilot atau personil (*Mechanic*) yang melaksanakan perawatan (*Maintenance*) melaporkan bahwa *Hydraulic System* pada pesawat Boeing737-800 NG mengalami rendahnya tekanan (*Low Pressure Hydraulic System*).

Adanya kesalahan *light Hydraulic Pressure Indicator* yaitu terjadinya *Short Circuit* yang menyebabkan *Lighting* menyala dan menyebabkan terjadinya kesalahan penunjukan terhadap komponen
