TERJADINYA *VIBRATION* PADA *ENGINE* CFM 56-7B BOEING 737-900ER PK-LHZ MILIK LION AIR DAN UPAYA PENANGGULANGANNYA

Herry Hartopo¹, Iqbal Rabiul² Dosen Teknik Penerbangan Universitas
Nurtanio Bandung

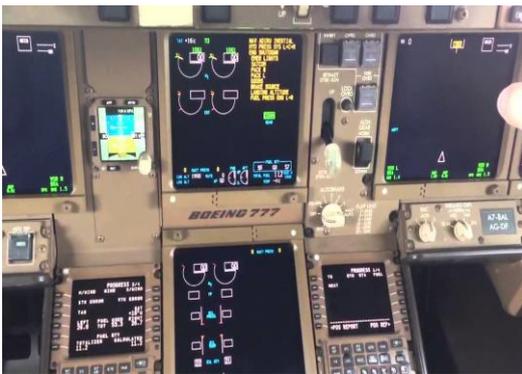
Gambar 2.1 *Engine Indication and Crew Alerting System* (EICAS).¹

Vibration pada *engine* CFM56-7B dapat diketahui dari *Engine Indication and Crew Alerting System* (EICAS) di cockpit pesawat terbang seperti pada gambar 2.1 yang terhubung dengan *airborne vibration monitoring* (AVM). Pada *instrument* tersebut dapat dilihat besarnya *vibration* yang terjadi. Jika besarnya *vibration* melebihi limitasi yang ditetapkan, yaitu melewati 4 mils maka perlu dilakukan pengecekan dan perbaikan. Batas limitasi ini berbeda beda tergantung jenis *engine* dan kebijakan dari pihak yang bertanggung jawab atas *maintenance engine* tersebut. Pada perusahaan tempat penulis melakukan *On The Job Training* (OJT) yaitu PT. Lion Mentari, manajemen menetapkan batas aman pada 1,5 mils.

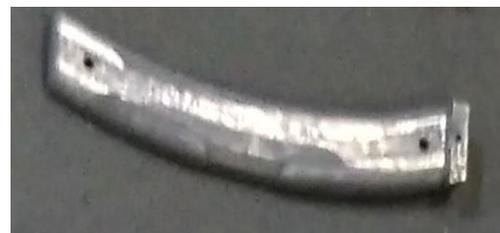
Gambar 3.1 spacer

Setelah dilakukan pemeriksaan pada *indicating system* dan pemeriksaan Kerusakan Akibat *Foreign Object Damage (FOD)* atau *Domestic Object Damage (DOD)* tidak ditemukan masalah, maka dilakukan pengecekan di bagian *fan booster*. Pengecekan pada *fan booter* dilakukan dengan cara *Fan Lubrication* atau biasa disebut *Fanlube* menggunakan *lubricant* berupa *molykote*. *Fanlube* sendiri adalah kegiatan me-remove, melubrikasi ulang dan meng-install kembali bagian *fan booster engine*. Kegiatan tersebut dilakukan setiap lima fase dimana satu fasenya adalah tiga bulan. Pada saat dilakukan *Fanlube* ditemukan beberapa dari *spacer* mengalami abras atau erosi.

Vibration yang terjadi pada *engine* dikarenakan abrasi pada *spacer* yang disebabkan oleh lubrikasi yang kurang baik dan akibat gesekan yang terjadi antara *spacer* dengan *fan blade*.

Seperti telah dibahas sebelumnya penyebab terjadinya Vibrasi berlebih pada engine CFM56-7B milik PT Lion Mentari adalah abrasi pada salah satu *spacer*. Untuk meredam atau mengurangi tingkat getaran yang terjadi pada engine, maka dilakukan upaya dan usaha usaha untuk menangani permasalahan tersebut dengan cara melakukan pergantian komponen *spacer*. Pergantian *spacer* dilakukan sesuai dengan prosedur-prosedur yang tercantum pada *task card* dan *aircraft maintenance manual (AMM)*, yang berupa *removal, cleaning, inspection, repair or replacement, installation* dan *testing*.

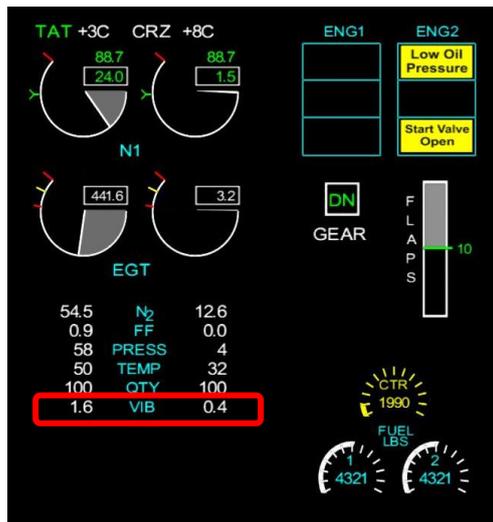
Gambar 2.2 vibration pada EICAS.³

engine. *High vibration* yang terjadi bisa berasal dari N1 atau N2 *engine*. Masalah *high vibration* yang ditemukan saat penulis melakukan *On The Job Training* (OJT) adalah pada N1 *engine*, yaitu pada bagian *fan major module* yaitu sebesar 1,6 mils (gambar 2.2). *Vibration* yang melebihi limitasi ini dapat menyebabkan kerusakan pada *engine* dan membahayakan keselamatan penerbangan.

Pada bab sebelumnya telah dijelaskan bahwa telah terjadi *vibration yang berlebih* di area *Fan Major Module* pada *engine* CFM56-7B milik PT. Lion Mentari. *Engine* tersebut mengalami vibrasi sebesar 1,6 mils pada bagian *Fan Major Module*. Besarnya vibrasi ini telah melebihi batas aman yang ditetapkan manajemen yaitu sebesar 1.5 mils. Hal tersebut dapat dilihat dari *Engine Indication and Crew Alerting System* (EICAS) yang ada pada cockpit.
