ANALISIS TERJADINYA GAP PADA RIB 1341 DAN RIB 1495 PYLON ASSEMBLY EC 225 TERHADAP STOPER JIG 6302 332A 24 2000 00/36

Idan Ramdhani ¹⁾, H. Abu Bakar, MSAE ²⁾

Teknik Penerbangan Fakultas Teknik
Universitas Nurtanio Bandung

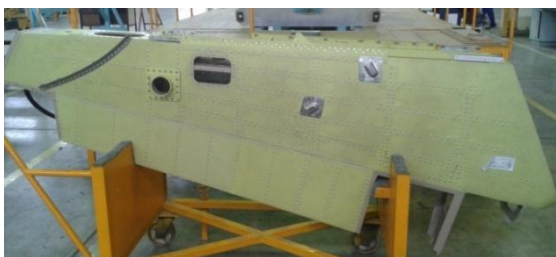
Gambar 2 Pylon Assy. EC 225

Rib 1341 dan rib 1495 adalah rib yang dipasang pada bagian *pylon superpuma* EC 225 (lihat gambar 1, 2 dan 3)

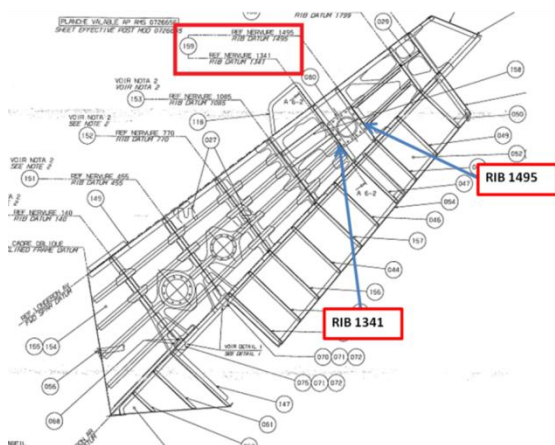
Gambar 3 Pylon EC 225

Analisis pada rib ini ditekan pada flange rib tersebut yang merupakan titik yang bersentuhan dengan *stoper jig* 6302 332A 24

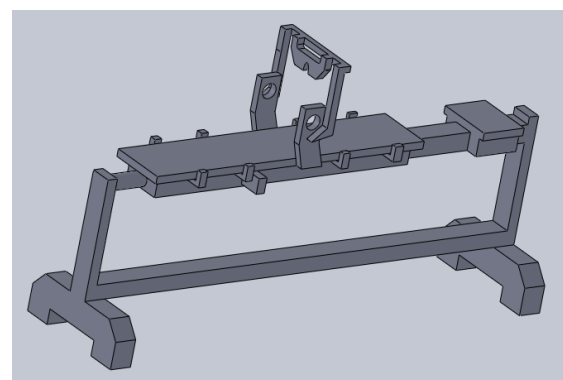
Gambar 11 Animasi Jig 6201 332A 24 0540 00 sebelum Modifikasi

Gap yang terjadi secara berulang-ulang pada rib 1341 dan rib 1495 berakibat pada adanya pekerjaan tambahan (*rework repair*) dengan biaya dan waktu tambahan yang dapat merugikan. Modifikasi jig 6201 332A 24 0540 00 adalah salah satu solusi untuk mengatasi terjadinya gap pada rib 1341 dan rib 1495 terhadap stoper jig/false spar sebagai referensi pengukuran gap sebelum dilakukan perakitan dengan rear spar. (lihat gambar 10)

Dengan adanya Modifikasi pada jig 6201 332A 24 0540 00 yaitu dengan penambahan stoper jig/false spar diharapkan tidak akan terjadi gap yang out of tolerance pada saat pengukuran gap di jig 6302 332A 24 2000.
