ANALISIS TIDAK BERFUNGSIONYA FLAP PADA WAKTU DIGERAKKAN DARI 0 SAMPAI 25 UNIT PADA PESAWAT BOEING 737-300 PK-CJT

Achmad Kamil Fadilla¹, FX. Djamari²
Program Studi Teknik Penerbangan Fakultas Teknik
Universitas Nurtanio Bandung

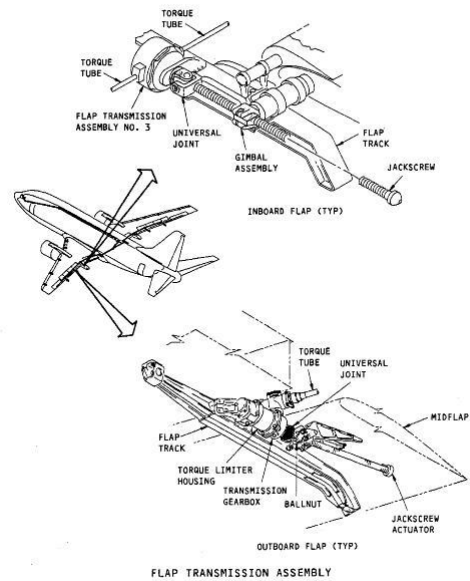
Gambar 1 Flap Transmission Assembly

Penulis menemukan kegagalan pada *flap* ketika digerakan dari 0 sampai 25 unit. Sewaktu sedang melaksanakna *daily check* pada pesawat Sriwijaya Air **BOEING 737-300** penulis mendapati bahwa *flap* tidak bergerak turun dari 0 sampai 25 unit, yang disebabkan terjepit atau macetnya *jackscrew ballnut* pada *flap system*. *Jackscrew* merupakan salah satu komponen yang terdapat pada *flap*, yang berfungsi sebagai penggerak atau *actuator* untuk menggerakan *flap* naik atau turun.

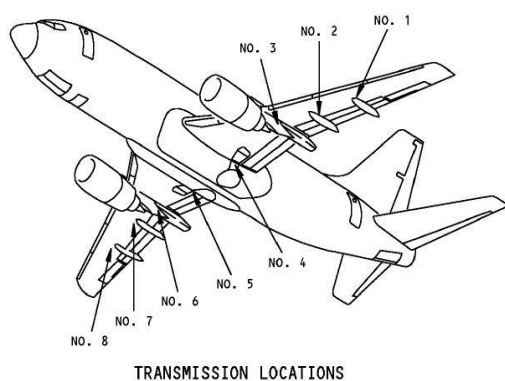
Gambar 3 Transmission Locating

Jackscrew terdapat pada setiap *flap* yang berfungsi untuk menggerakkan *flap* naik dan turun untuk menambah luas permukaan sayap pada pesawat. Dan akan menghasilkan gaya hambat dan gaya angkat pada pesawat. *Jackscrew* pada *flap* terbagi atas delapan bagian, empat di sayap kanan dan empat di sayap kiri. Dan di masing-masing sayap, *jackscrew* terdapat tiga di bagian *outboard* dan satu di bagian *inboard*. Permasalahan yang ditemukan adalah kegagalan fungsi pada *jackscrew* nomer dua di bagian sayap sebelah kiri.

Penyebab macet atau terjepitnya *Jackscrew ballnut* pada *flap* yang menyebabkan tidak bergeraknya *flap* ketika digerakkan dari 0 sampai 25 unit adalah kurangnya pelumasan pada *jackscrew ballnut* yang mengakibatkan ausnya *screwjack*. Sehingga ketika pilot menggerakkan *flap lever* pada *cockpit* maka *flap* bergerak dan gimbal akan mengikis *jackscrew* yang akan menyebabkan ausnya *jackscrew*. Dan membuat macet atau terjepitnya *jackscrew*
