# ANALISA KERUSAKAN *IGNITION EXCITER* APU TIPE TCN-1031 PADA PESAWAT BOEING 737- 300 PK-MBP

Yardla<sup>1</sup>, Subijanto<sup>2</sup>  
Program Study Avionik Fakultas Teknik  
Universitas Nurtanio Bandung

Pada saat dilapangan ditemukan pesawat Boeing 737-300 PK-MBP mengalami kegagalan *starting engine Auxiliary Power Unit* (APU) yang di akibatkan tidak adanya suara percikan api (*no spark output*) pada komponen *ignition exciter* tipe TCN-1031 yang di sebabkan arus yang masuk pada rangkaian *ignition exciter* sebesar 4 *ampere* melebihi ketentuan maksimal yang sudah di anjurkan pada *Component Maintenance Manual* (CMM) yaitu maksimal 3 *ampere*.

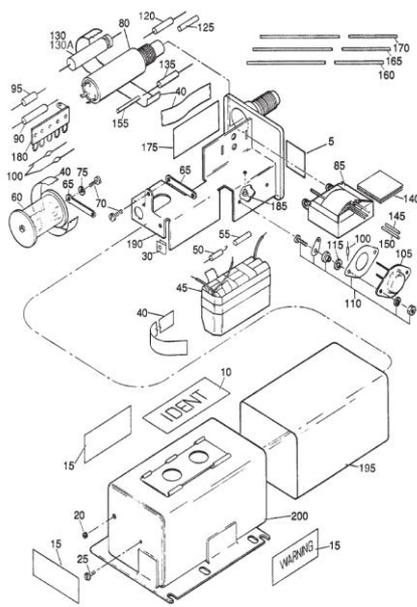
Menggunakan penerangan yang cukup saat melaksanakan proses pengecekan, mengamati bagian dalam *ignition exciter* apakah ada goresan, retakan, karat, atau hal-hal yang dapat membahayakan. Lalu konektisitas dicek dengan menggunakan multimeter digital, konektor *input* dan *output* juga diperiksa apakah terjadi benturan, terbakar, atau berkarat. Setelah proses pengecekan awal selesai dan tidak ditemukan kerusakan langkah selanjutnya ketiga komponen tersebut transistor (105), *rectifier* (120), dan kapasitor (130) akan diperiksa satu persatu, untuk peralatan pengecekan komponen
