# **AIRBLEED INDICATOR FAULT ILLUMINATE AKIBAT GANGGUAN PADA PRESSURE REGULATOR PADA SISTEM DE-ICING PESAWAT ATR 42-500**

Reza <sup>1</sup>, Bona P. Fitrikananda <sup>2</sup>  
Program Studi Motor Pesawat Terbang Fakultas Teknik  
Universitas Nurtanio Bandung

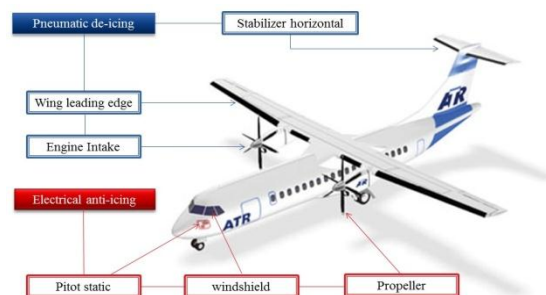
Pesawat ATR 42-500 dirancang untuk terbang diberbagai cuaca sehingga pada sistem proteksi hujan dan es dibuat dengan sedemikian rupa untuk mengurangi efek yang ditimbulkan oleh es. Yaitu dengan cara memasang alat proteksi es dibagian tertentu, pesawat ATR 42-500 mempunyai sistem yang terintegrasi dengan dua cara untuk mencegah atau mengontrol pembentukan es.

Gambar 2 Sistem proteksi es pada pesawat ATR 42-500

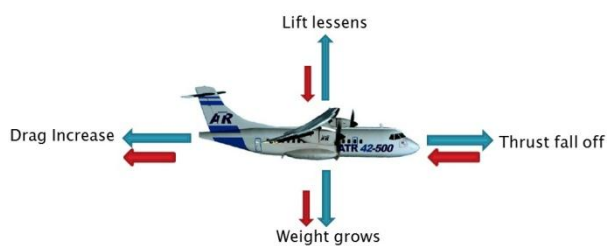
Dengan rusaknya sistem *de-icing* akan menjadi bahaya yang signifikan dalam penerbangan tentunya apabila pesawat terbang beroperasi pada penerbangan daerah dingin. Pengaruh es dipermukaan sayap dan dipermukaan ekor (tail) pesawat memiliki implikasi serius yang berhubungan dengan aerodinamika pesawat, akumulasi es sangat mengganggu aliran udara halus di atas permukaan sayap yang dapat menyebabkan hilangnya gaya angkat (*lift lessens*), menambah berat pesawat (*weight grows*), berkurangnya gaya dorong (*thrust fall off*) serta bertambahnya gaya hambat (*drag increase*).

Gambar 3 Pengaruh *icing* pada aerodinamika pesawat

Efek yang paling signifikan dari akumulasi es di permukaan sayap adalah pengaruhnya terhadap kelancaran aliran udara di atas permukaan sayap. Kekasaran permukaan sayap akan menyebabkan aliran udara menjadi beracak-acakan (*turbolensi*), hal ini dapat merubah sudut serang secara drastis tergantung bentuk akumulasi es yang menempel di bidang permukaan sayap. dan *turbolensi* udara ini dapat menyebabkan pesawat terbang berada
