# TERJADINYA DISPLAY OFF PADA DME INDICATOR TYPE IND-42

Muhamad Badrun<sup>1</sup>, Subijanto<sup>2</sup>  
Program Study Avionik Fakultas Teknik  
Universitas Nurtanio Bandung

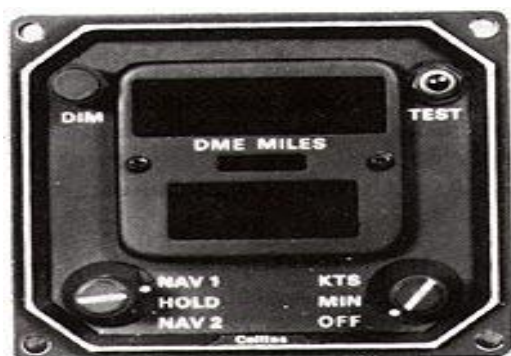
Gambar 1 Indicator DME di Pesawat

*Distance Measuring Equipment* (DME), merupakan alat bantu navigasi pesawat yang berfungsi memberikan panduan/informasi jarak *nautical miles* terhadap stasiun DME di darat yang dituju. Sistem DME memiliki *Transmitter/Receiver* di pesawat dan sebuah *transponder* pada perangkat DME di darat. DME beroperasi pada frekuensi 962-1213 MHz. Band frekuensi ini terbagi menjadi 126 *channel* dimana tiap *channel* pada 1 MHz band frekuensi. Ini berlaku pada *Interrogation* dan *Reply* frekuensi. Antara frekuensi *interogasi* dan *Reply* selalu berbeda 1025-1150 MHz. Tiap *channel* frekuensi tersebut tersedia dalam dual *channel* menggunakan X dan Y *channel* dimana terbagi juga dalam pulsa *interogasi*. Gambar 1 menunjukkan indicator DME di pesawat dan 2 penunjukan DME pada pesawat dan stasiun DME di darat.

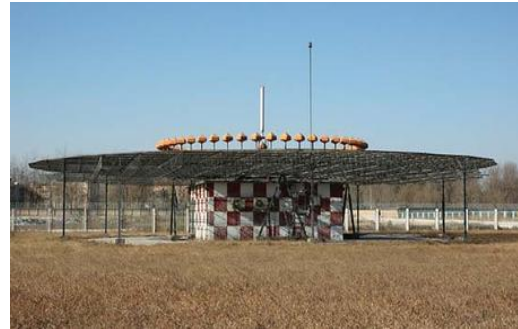
Gambar 2 Station DME di darat
